PB-300 / 360

使用手冊

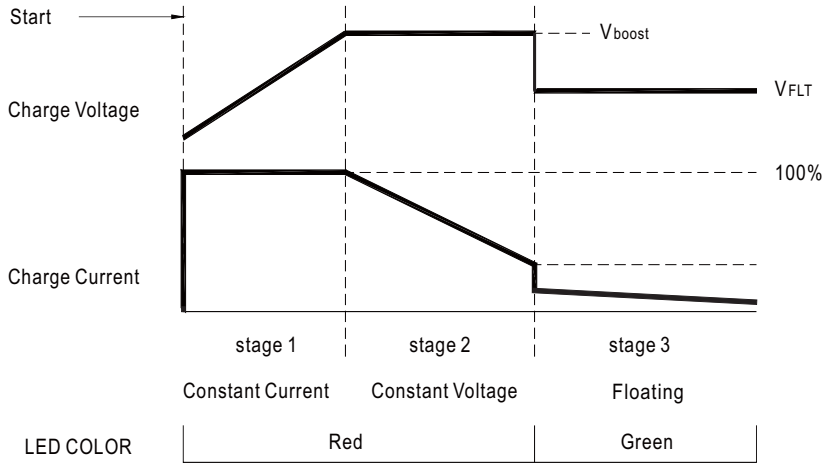
於充電初期，充電器以最大電流對電池充電，充電電壓預設14.4V(12V電池)，LED指示燈亮紅燈，風扇轉動(only PB-360)，經過一段時間後(也許數小時後，視電池容量而定)，充電電流逐漸下降，當充電電流下降至最大電流之10%左右時，進入浮充階段，風扇不轉，充電電壓降至13.6V，LED指示燈亮綠燈。各階段充電電流與充電電壓如下圖所示:

State	PB-300/360-12	PB-300/360-24	PB-300/360-48
Vboost	14.4V	28.8V	57.6V
VFLT	13.6V	27.2V	54.4V

NOTE:SVR1可調整輸出電壓值(VFLT)，需於不接電池之狀態下調整，調整時會同時改變Vboost 電壓。例如原預設VFLT為13.6V，Vboost為14.4V，空載調整VFLT為13.2V，Vboost跟著下降至14V。調整電壓前須詢問電池製造商合適之充電電為何，避免充電電壓過高或過低。
